# 東京都足立区竹ノ塚駅周辺 ごみ分布調査報告書

調査実施：令和5年6月7日  
報告：令和5年7月18日

委託元：株式会社コソド  
委託先：株式会社ピリカ

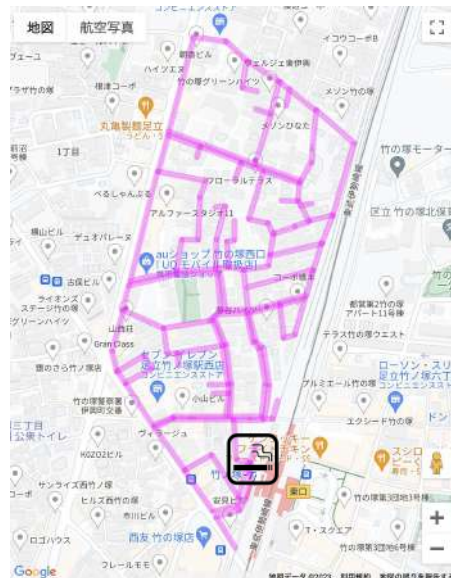
竹ノ塚西側・東側で右図の調査ルートを選定した。西側のルートは約4.3km、東側のルートは約8.3kmである。

竹ノ塚駅西側の調査ルート  
アイコンは開放型屋外喫煙所の位置

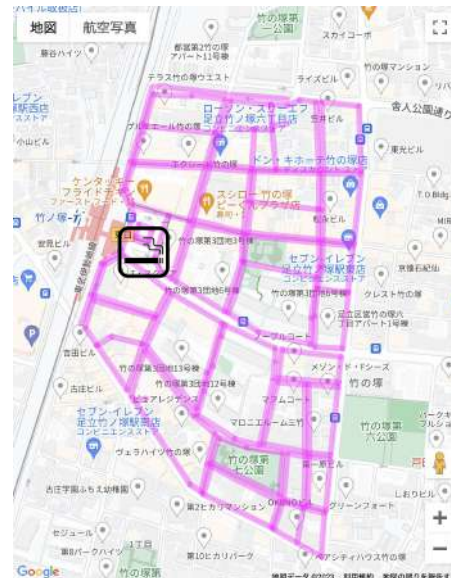
竹ノ塚駅東側の調査ルート  
アイコンは閉鎖型屋外喫煙所の位置

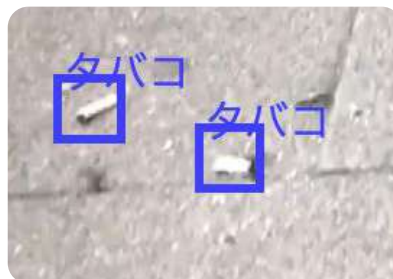
1. 調査ルート上を歩きながら専用のスマートフォンアプリで動画の撮影を行い、分析に必要な動画データを得た。
2. 株式会社ピリカが開発したごみ分布調査システム「タカノメ」を用いて撮影された動画データを解析し、地点ごとの路上散乱ごみの種類及びその数量を読み取った。
3. 地点ごとの路上散乱ごみの種類（31種類）及びその数量を読み取った結果を分析し、見える化した。

動画から路上散乱ごみの数量を読み取る様子  
(青枠で囲われているのが読み取られたタバコ)

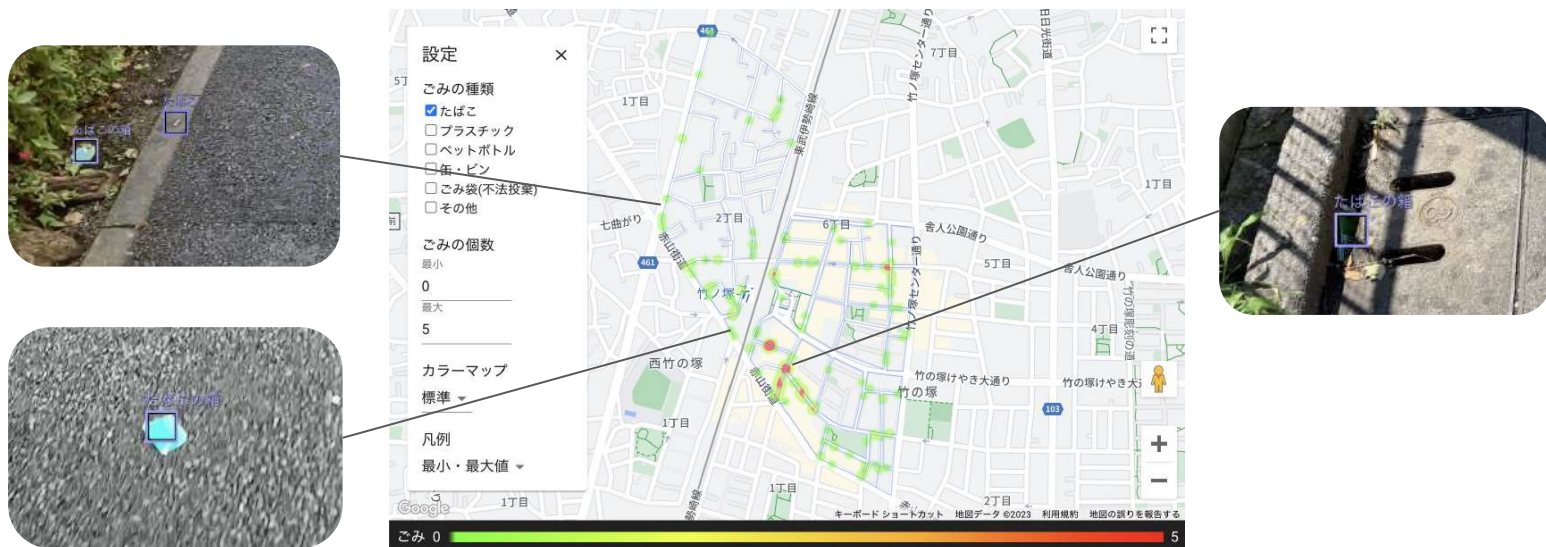
## 路上喫煙が示唆されるごみ

たばこごみ（地図上のヒートマップ）やたばこの箱（画像）が調査エリア全体に分布しており、調査エリア内での路上喫煙が示唆される。

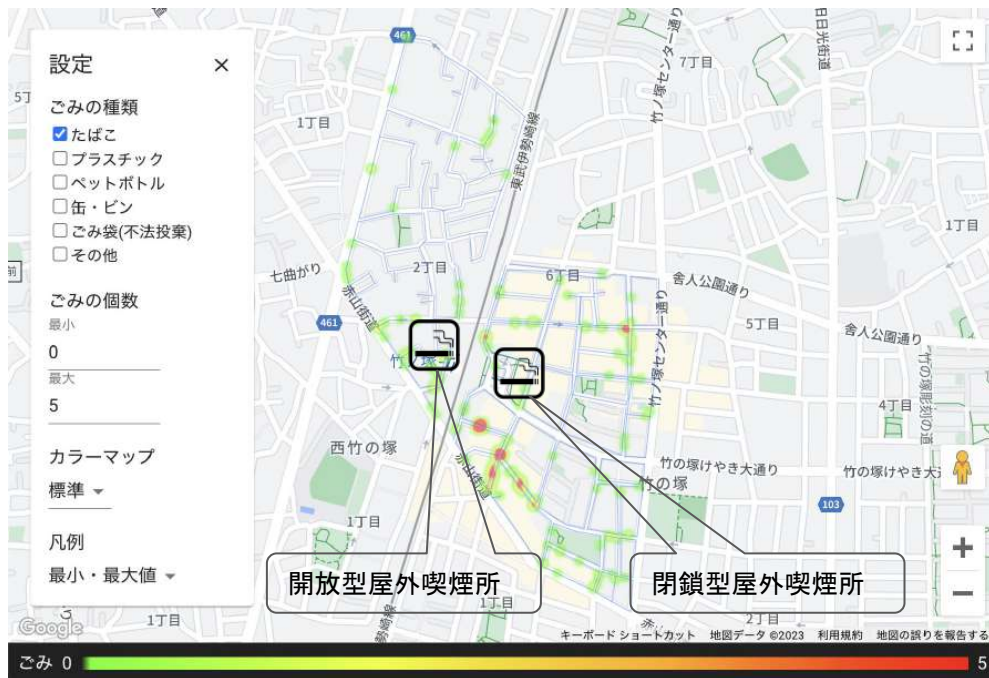
## たばこごみと喫煙所の関係

喫煙所の周囲にはたばこごみのホットスポットは見られなかった。喫煙所の設置されている駅周辺は、特に人通りが多くポイ捨てたばこの懸念も高まると考えられるが、喫煙所設置がポイ捨てたばこの抑止に効果がある可能性がある。
