東京都中央区東銀座駅・宝町駅周辺 ごみ分布調査報告書

調査実施：令和5年6月16日
報告：令和5年7月28日

委託元：株式会社コソド
委託先：株式会社ピリカ

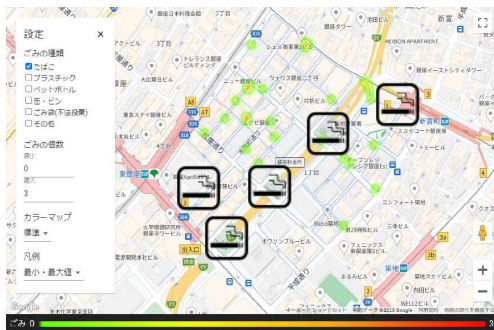
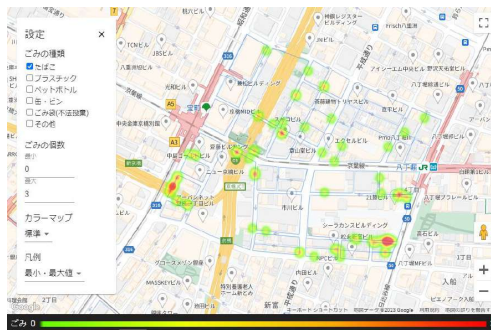
※調査エリア内の指定喫煙所を喫煙所アイコンで示す

指定喫煙所のある東銀座駅周辺と比較して、指定喫煙所のない宝町駅周辺の方が100mあたりのごみの数が多い、特にたばこは2倍以上であった。宝町駅周辺には、たばこごみが集中しているホットスポットも見られた。

東銀座駅周辺では、指定喫煙所の設置によって、指定喫煙所以外の場所での喫煙が抑制され、たばこごみの散乱が抑止されている可能性がある。

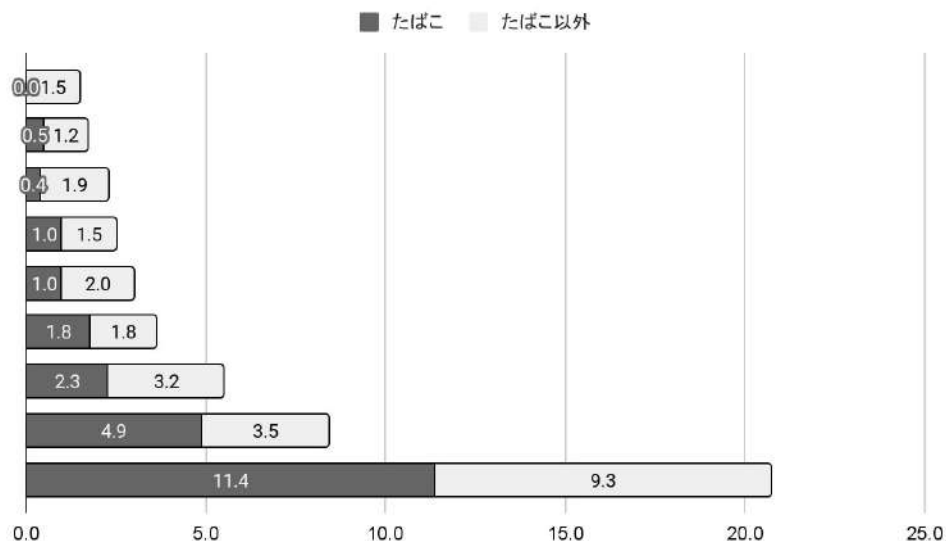
100mあたりのごみの数

全て（たばことたばこ以外の合計）のごみについて、9箇所の比較エリア中、東銀座駅周辺は7番目に多く、宝町駅周辺は5番目に多かった。

宝町駅周辺は、恵比寿駅・大井町駅・東銀座駅より駅の乗降客数が少ないにも関わらず、それらの駅周辺よりもごみが多く、さらなるポイ捨て防止策が求められる状況といえる。
